REKONSTRUKCE ČOV BERNARTICE V KRKONOŠÍCH

REKONSTRUKCE ČOV BERNARTICE V KRKONOŠÍCH **TERMÍN REALIZACE: 13. ČERVNA 2012**

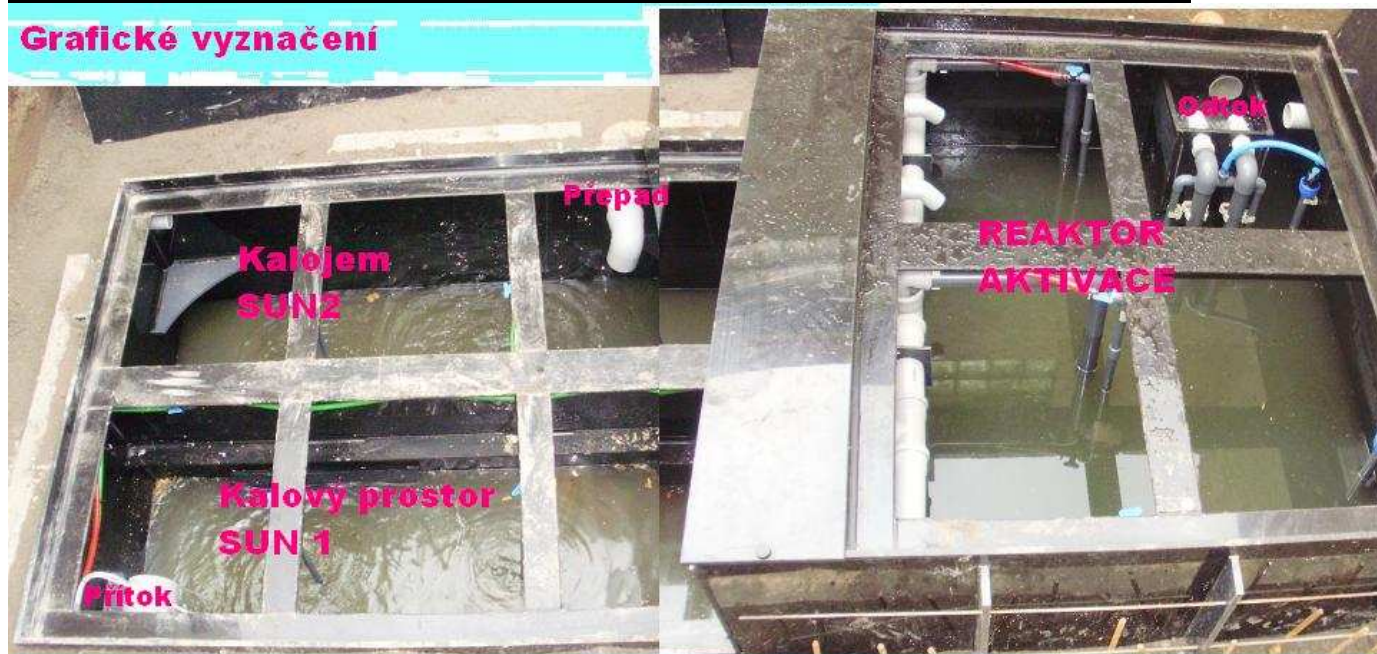
NOVÉ ŘEŠENÍ ORIENTACE (ilustrativní obrázek složený ze dvou fotografií):

Grafické vyznačení
